## **PROGRAM PRAC KONSERWATORSKICH**

### **MOZAIKA EWY SUROWIEC-BUTRYM TSM OSKARD, UL. DĄBROWSKIEGO 39 W TYCHACH**

**Lokalizacja:** Mozaikę na budynku Tyskiej Spółdzielni Mieszkaniowej, TSM Oskard, Tychy, ul. Dąbrowskiego 39.

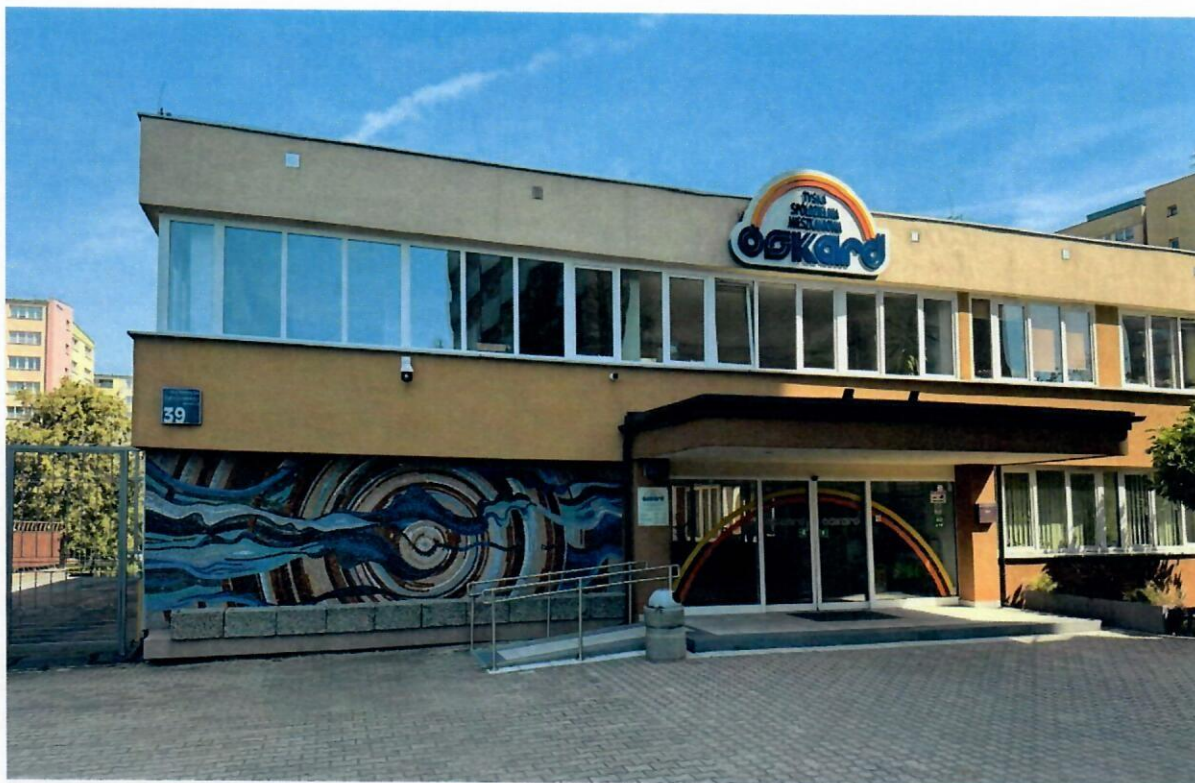
**Fot. 2.** Budynek TSM OSKARD, elewacja frontowa z mozaiką, stan z 2025 roku.

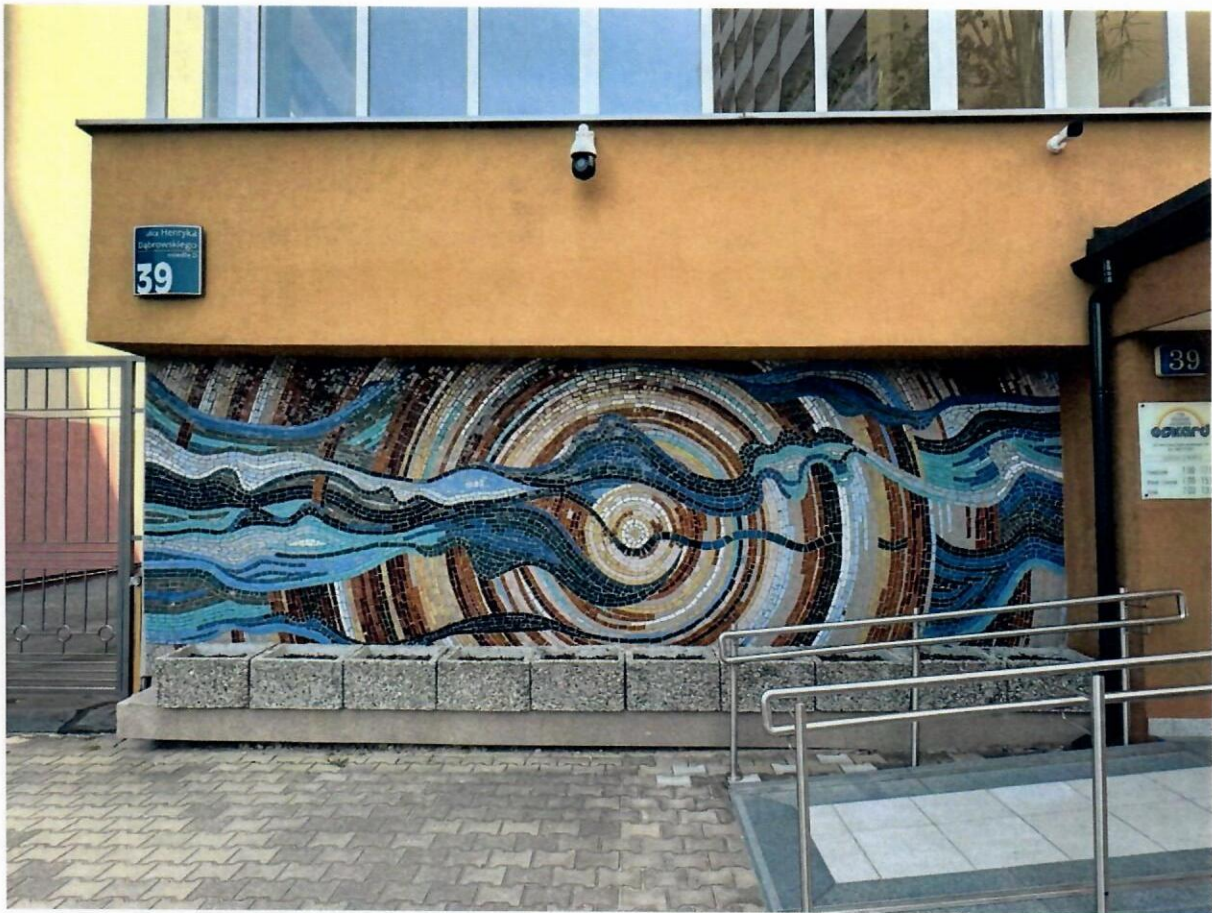
Powierzchnia mozaiki jest zabrudzona. Najbardziej zabrudzona jest dolna partia obecnie niedostępna, za betonowymi donicami.

W większości w górnej partii na powierzchni płytek, widoczne są zachłapania zaprawą klejowo-cementową i farbą elewacyjną oraz pozostałości przemalowań farbą w sprayu - graffiti.

**Fot. 3.** Mozaika, widok ogólny, stan z 2025 roku.

Przewidywany zakres prac konserwatorskich obejmie pełną konserwację techniczną i estetyczną zachowanej części oraz zabezpieczenie powierzchni mozaiki przed dalszymi zniszczeniami powodowanymi przez czynniki atmosferyczne (hydrofobizacja).

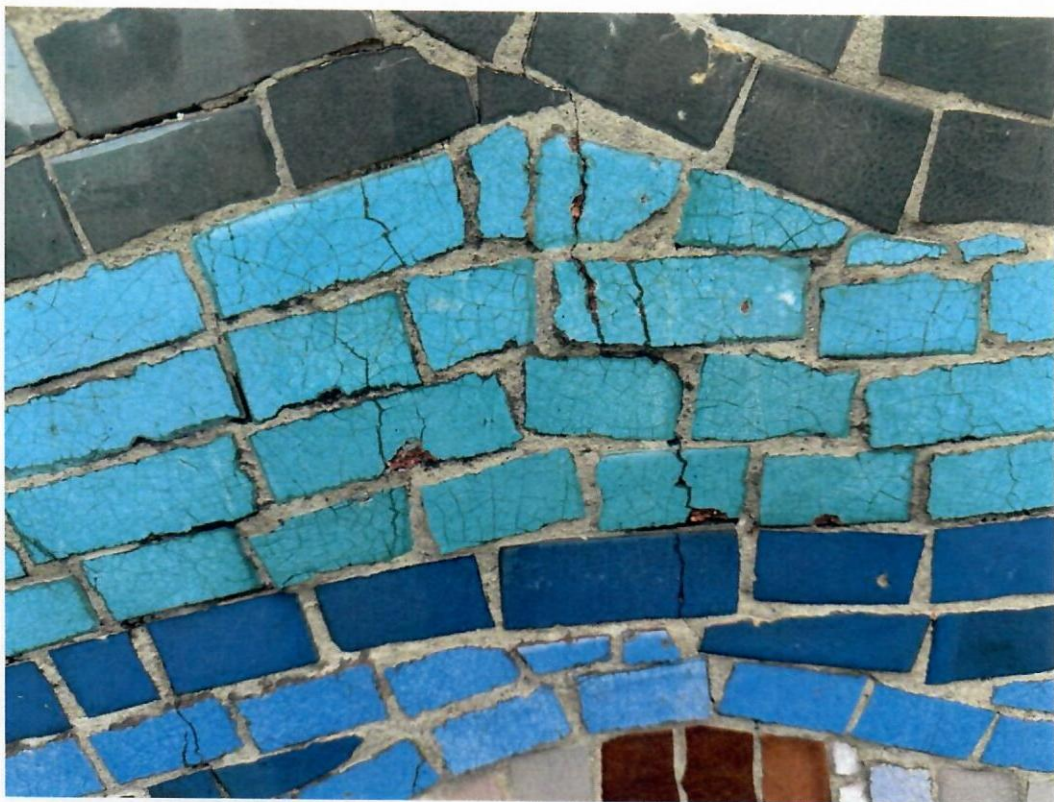
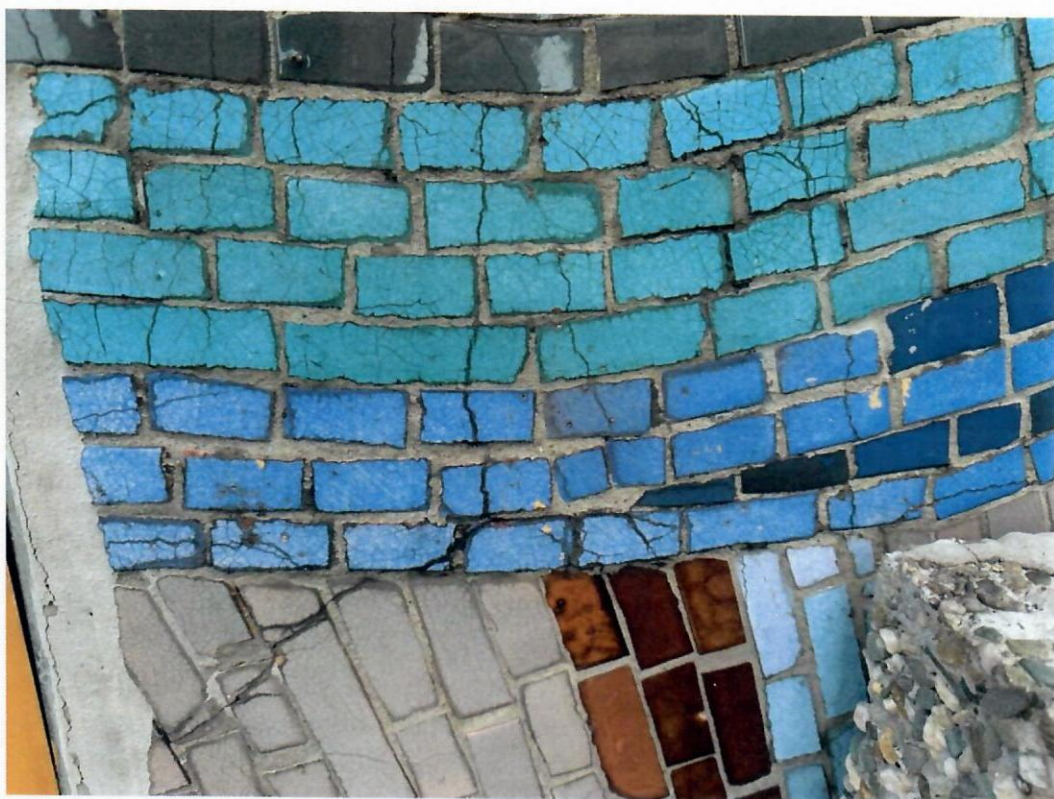
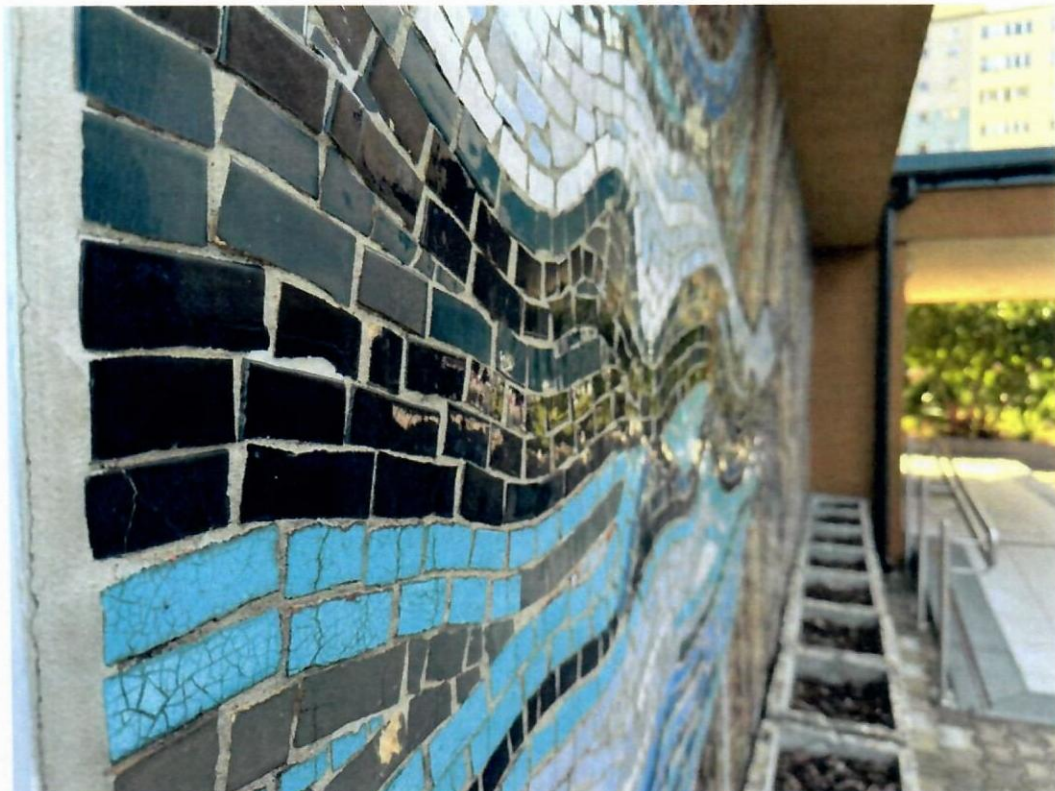
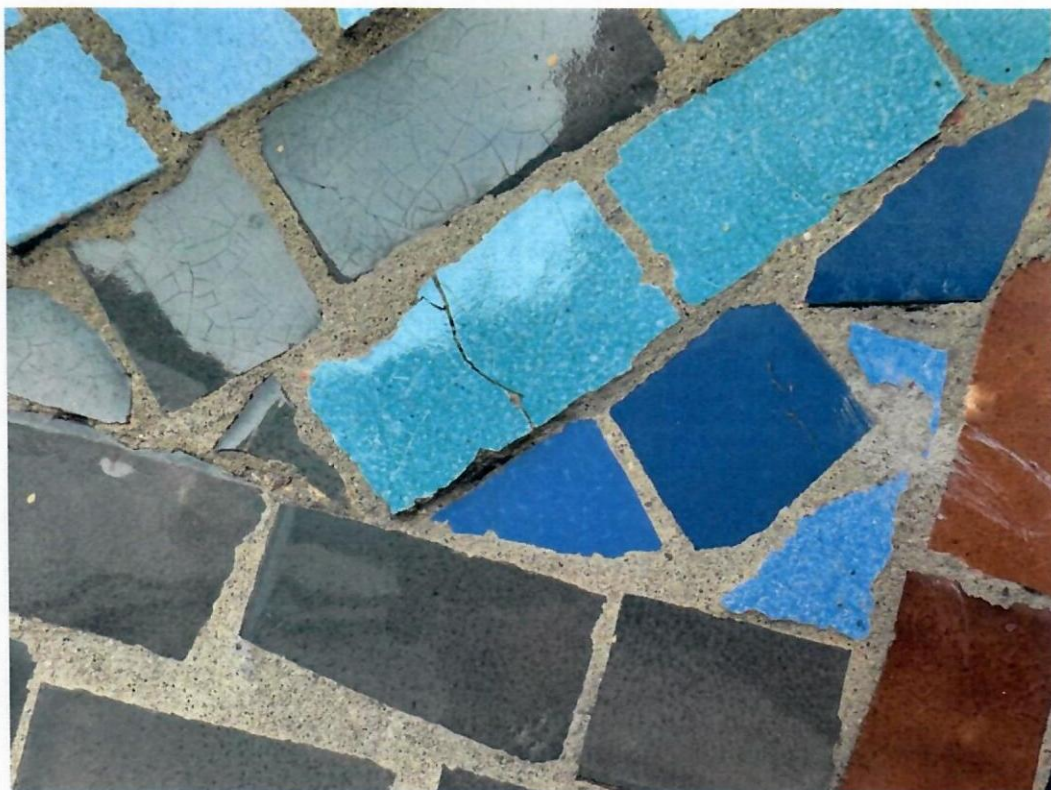
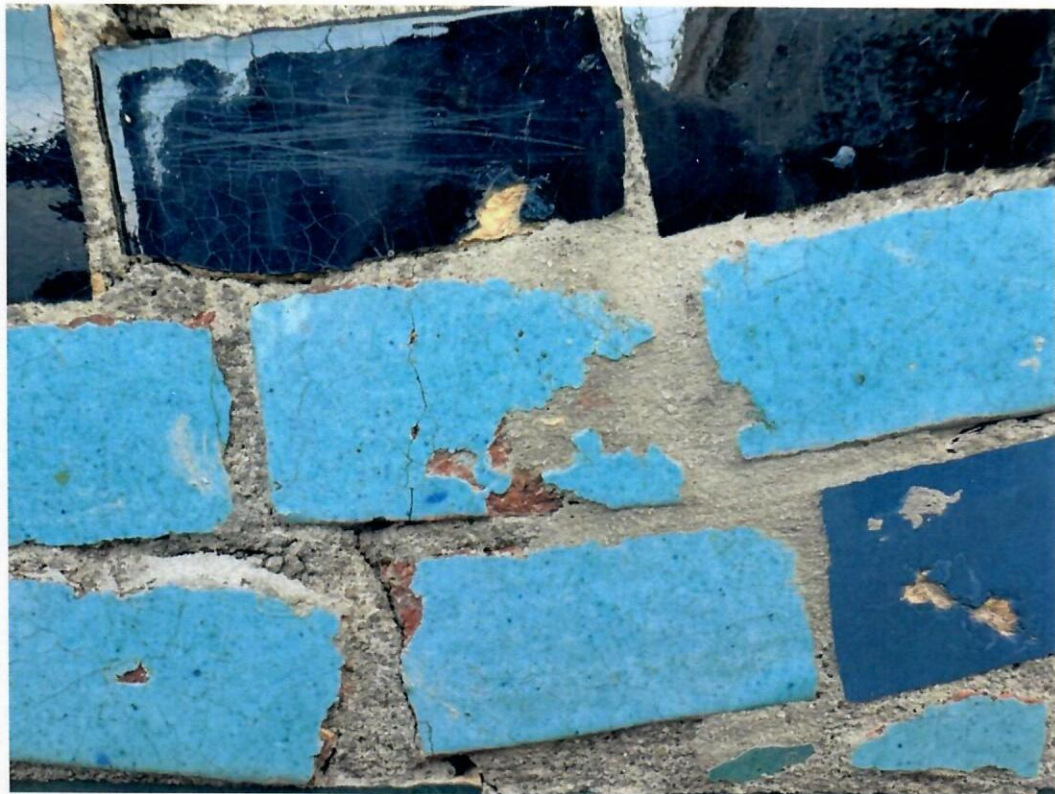
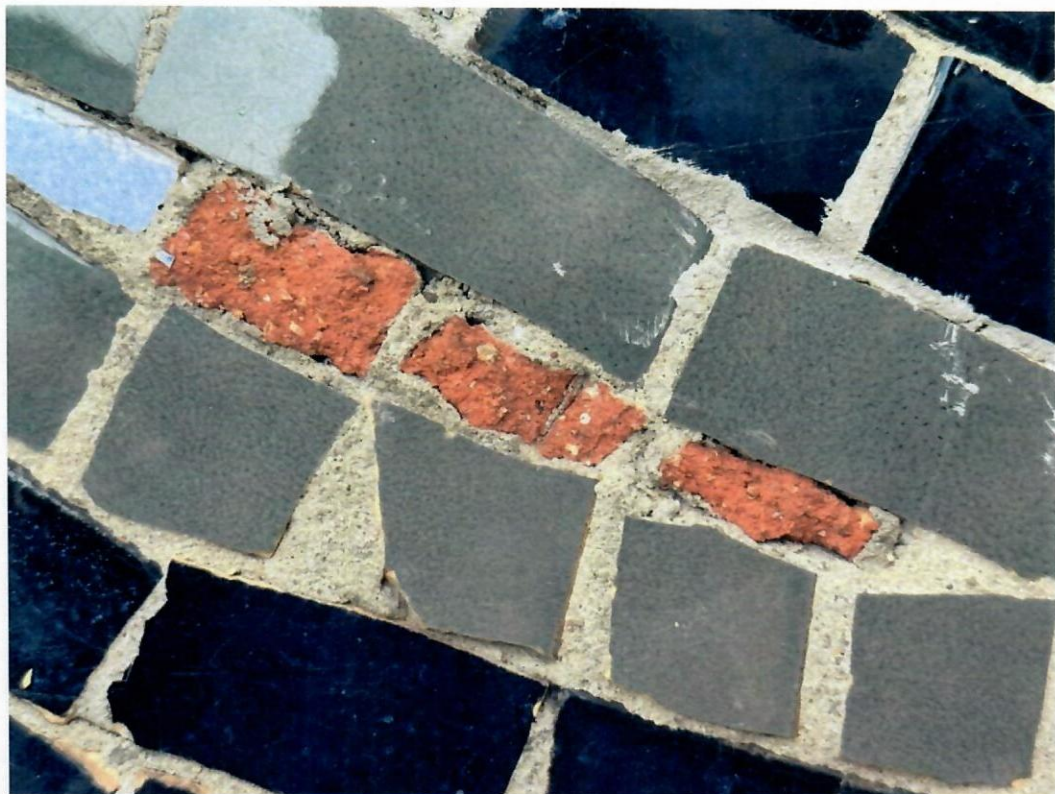
Na całej powierzchni mozaiki występują ubytki i uszkodzenia szkliwa kostek mozaiki o charakterze mechanicznym i wynikające ze zniszczeń spowodowanych pośrednio działaniem czynników atmosferycznych. Pod wpływem wilgoci na gorszych jakościowo płytkach widoczne są odspojenia warstwy glazury powstałe prawdopodobnie w wyniku krystalizacji soli rozpuszczalnych w wodzie pochodzących z cementów fug i podłoża.

**Fot. 4.** Spękania i odspojenia szkliwa na powierzchni płytek.

**Fot. 5.** Spękania i odspojenia szkliwa na powierzchni płytek.

**Fot. 6.** Spękania i odspojenia szkliva na powierzchni płytek.

**Fot. 15.** Spękania i odspojenia szkliva na powierzchni płytek.

**Fot. 20.** Spękania i odspojenia szkliwa na powierzchni płytek.

**Fot. 22.** Spękania i odspojenia szkliva na powierzchni płytek.

5. **Wstępna impregnacja wzmacniająca elementy ceramiczne płytek** o osłabionej strukturze poprzez wprowadzenie preparatów impregnujących, dających efekt hydrofilny np. preparaty Remmersa w zależności od stopnia zniszczenia KSE OH, KSE 300 E lub KSE 500 E. Zabieg ten ma na celu zabezpieczenie i wzmocnienie osłabionych elementów podczas dalszych prac. Jeśli zajdzie taka konieczność należy również wstępnie podkleić większe odspojenia oraz zabezpieczyć je na czas trwania kolejnych zabiegów kitami odwracalnymi na bazie żywic termoplastycznych (np. żywicą Paraloid B 72 w toluenie z wypełniaczem kwarcowym). Zalecenia te dotyczą przede wszystkim płytek w których szkliwo jest odspojone i uniesione.

13. **Uzupełnienie warstwy szklwienia.** Ubytki szklwia należy uzupełnić masami barwionymi na odpowiedni kolor, np. żywica epoksydowa Epoxy BS 3000, zabezpieczona warstwą stabilizującą promieniowanie UV , lakier PURAQUA TOP 2K SG firmy Remmers, żywica akrylowa typu Paraloid. Przed uzupełnieniem ubytków należy wykonać próby, tak by dobrany środek jak najwierniej imitował powierzchnię uzupełnianej płytki.

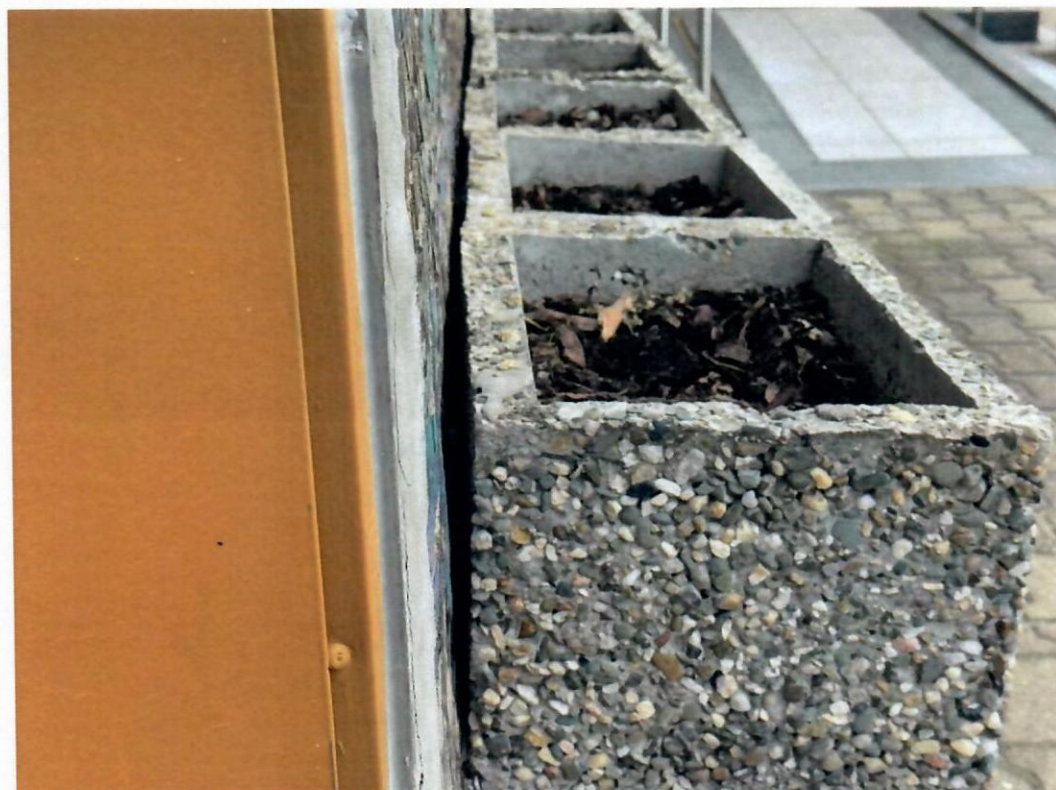
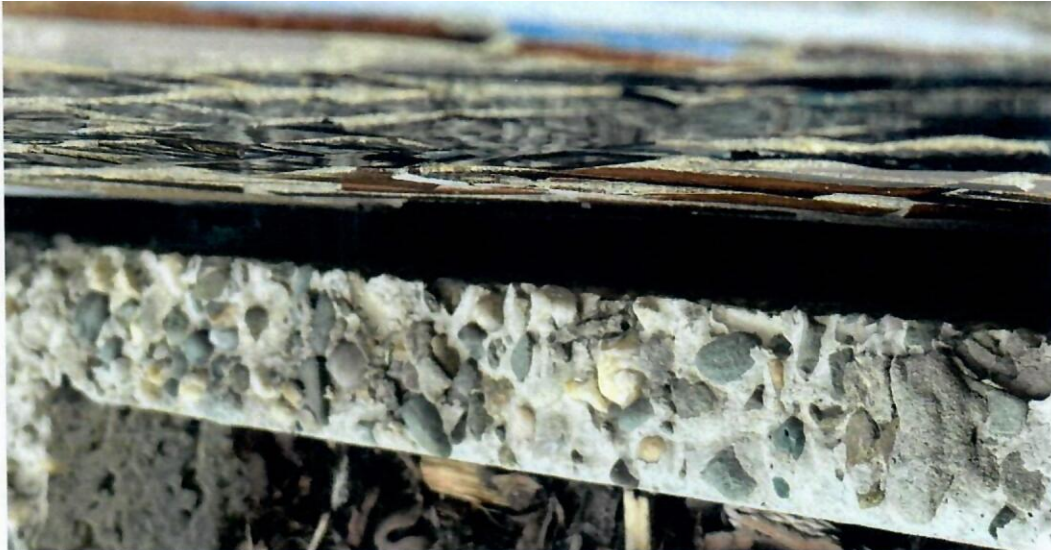
**Fot. 7.** Fragment mozaiki zasłonięty przez betonowe donice.

**Fot. 8.** Fragment mozaiki zasłonięty przez betonowe donice.

2. **Ustawienie rusztowania** umożliwiającego swobodny dostęp do wszystkich partii mozaiki.
3. **Demontaż donic.** Donice znajdujące się przed mozaiką, zasłaniające lico obiektu należy zdemontować.

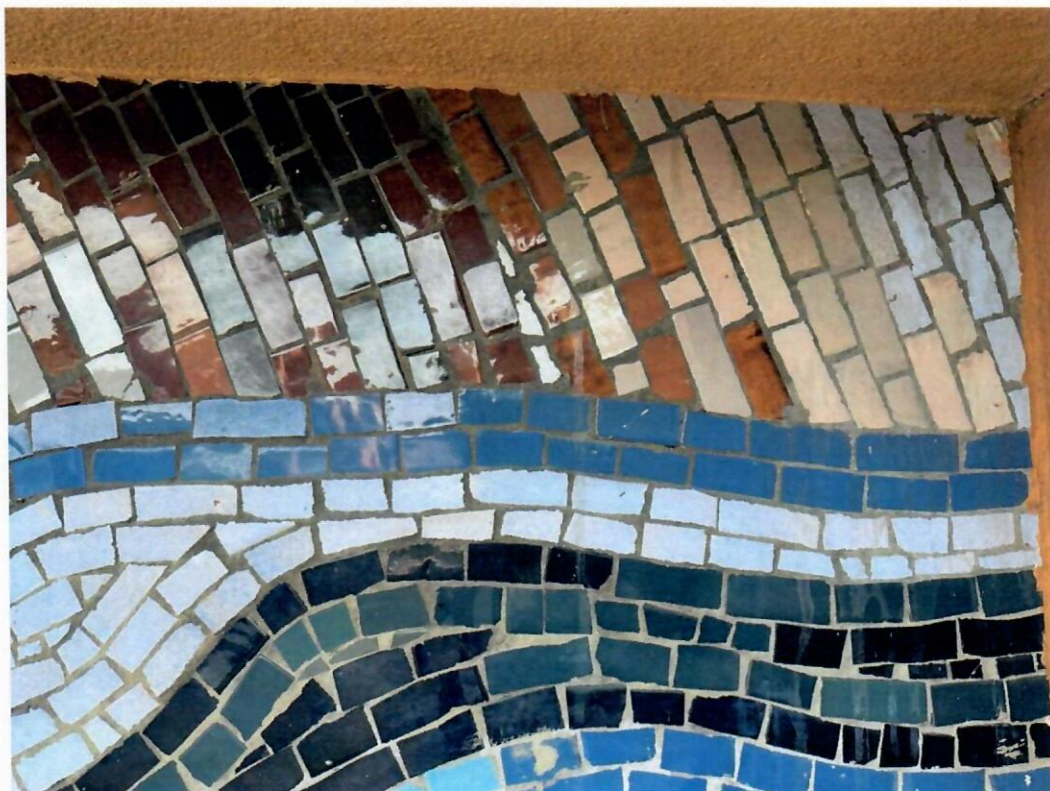
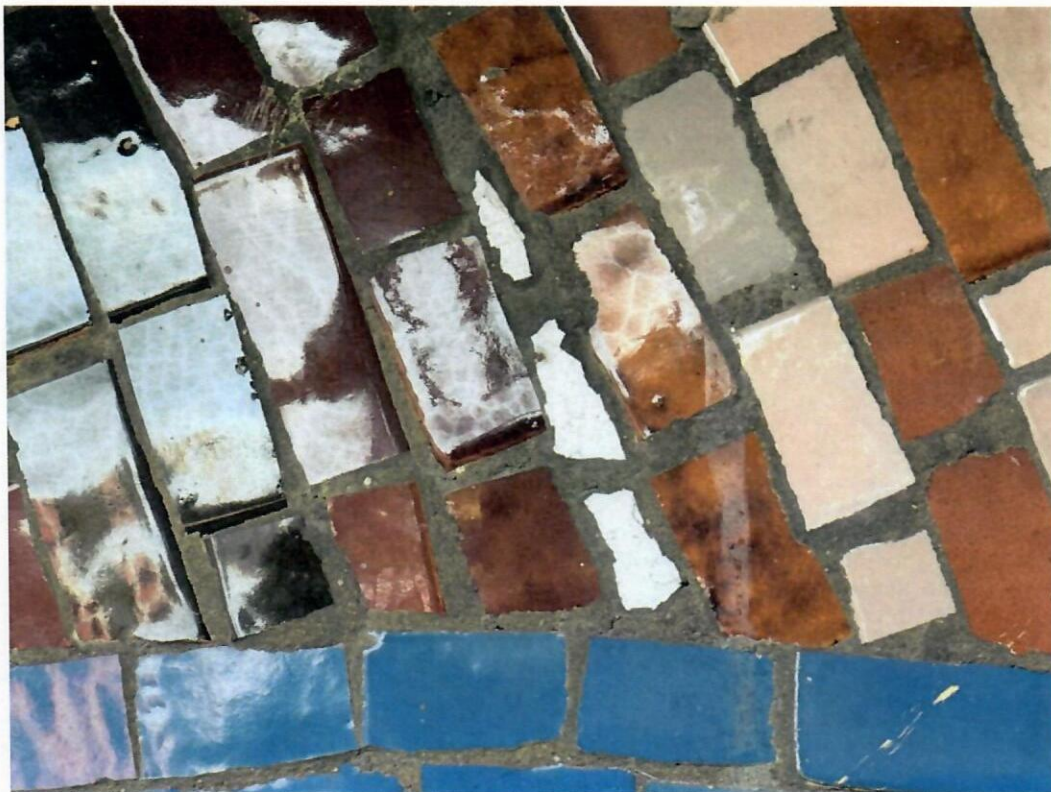
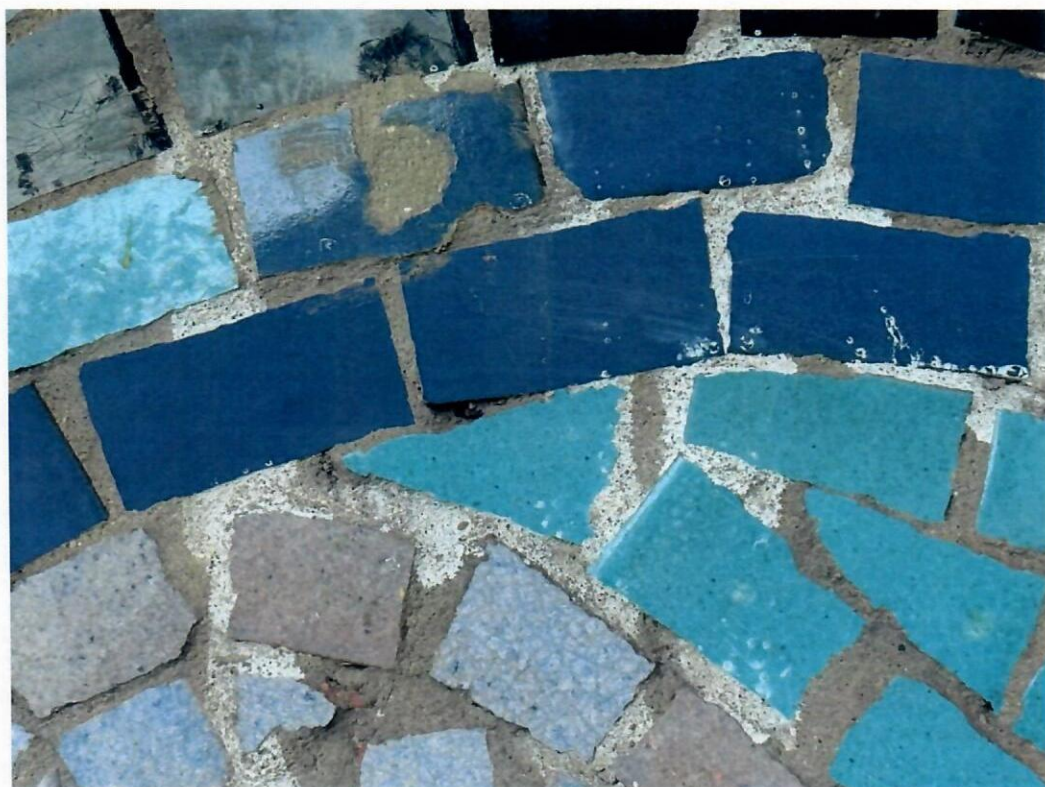
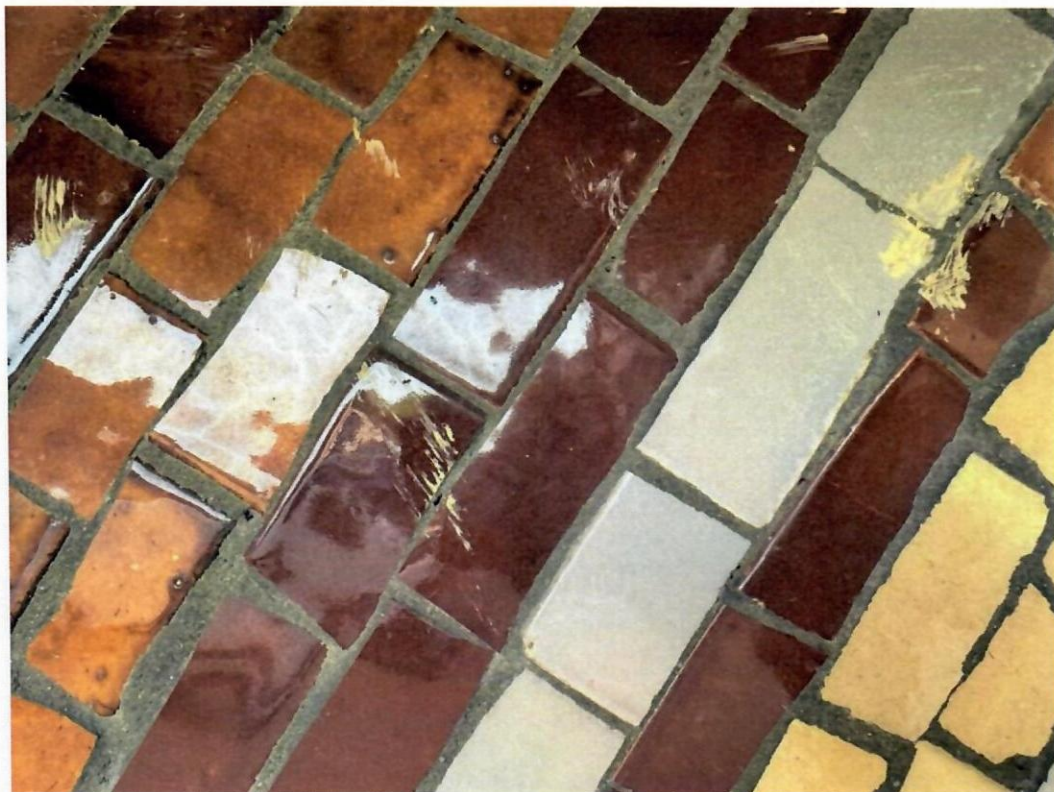
**Fot. 9.** Zabrudzenia i przemalowania (zachłapania farbami i zaprawą klejową?) na powierzchni płytek.

**Fot. 10.** Zabrudzenia i przemalowania na powierzchni płytek.

**Fot. 11.** Zabrudzenia i przemalowania na powierzchni mozaiki.

**Fot. 14.** Zabrudzenia i przemalowania (zachłapania farbami) na powierzchni płytek.

7. **Usunięcie wtórnych powłok malarskich** z powierzchni mozaiki. Dobór metody uzależniony jest od skuteczności prób wykonanych na obiekcie. Wtórne powłoki malarskie można np. zdejmować mechanicznie jednocześnie wspomagając proces oczyszczania strumieniem pary wodnej lub chemicznie. W miejscach, gdzie powłoka farby silnie przylega do podłoża, proponuje się użycie własnych preparatów na bazie DMF lub gotowych np. AGE, Alkutex Abbeizer (Remmers) jako zmiękczacza starych powłok malarskich. Czynność należy przeprowadzać na tyle delikatnie aby nie uszkodzić czyszczonej powierzchni.

8. **Usunięcie wtórnych nawarstwień** z powierzchni mozaiki. Nawarstwienia cementowe zalegające na licu mozaiki należy usunąć mechanicznie. Powierzchnię mozaiki oczyścić z zabrudzeń powierzchniowych. Decyzję o rodzaju metody należy podjąć na podstawie prób wykonanych na obiekcie. Zaleca się metodę chemiczną na bazie gotowych preparatów, np. Fassadenreiniger Paste (Remmers), środków powierzchniowo czynnych, środków niejonowych lub odczynników chemicznych, słabe roztwory kwasu HF (stosować tak by nie uszkodzić szkliwa). Metoda oczyszczania powinna być sprawdzona i bezpieczna dla obiektu. Preparaty należy nakładać powierzchniowo w formie żelu poprzez pędzlowanie. Działanie chemiczne preparatów można wspomagać myjką ciśnieniową, wytwornicą pary wodnej oraz miękkimi szczoteczkami. Ciśnienie należy dobrać odpowiednio do właściwości mechanicznych czyszczonego materiału.

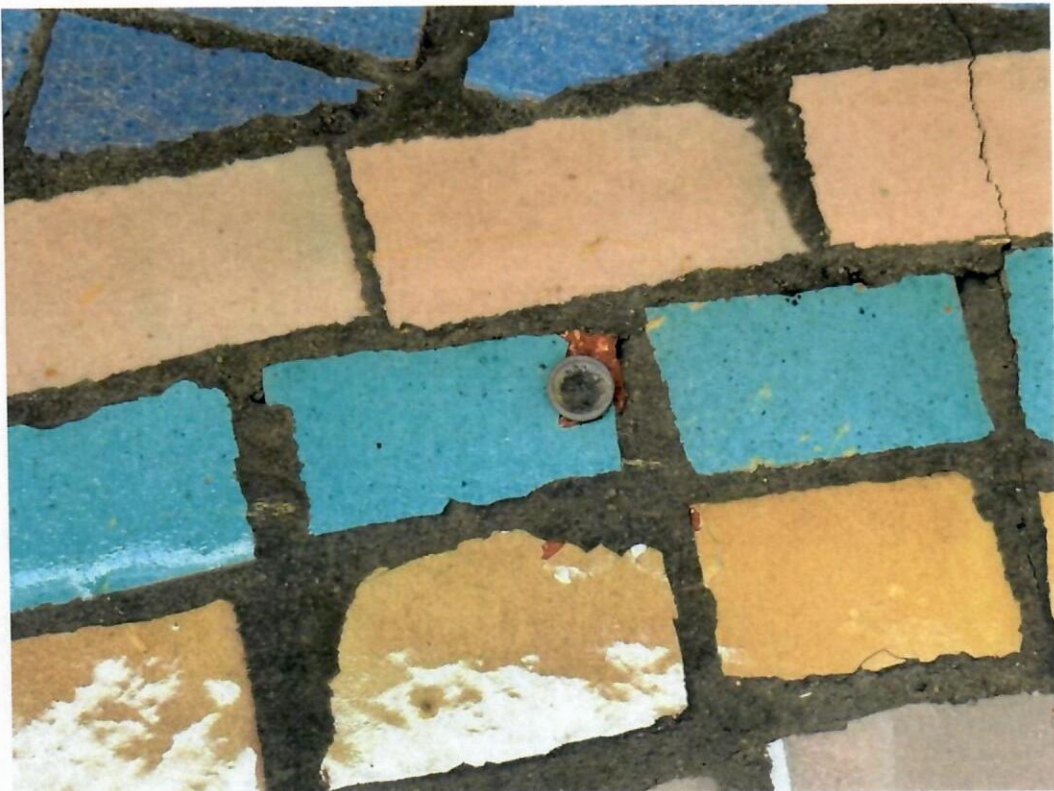
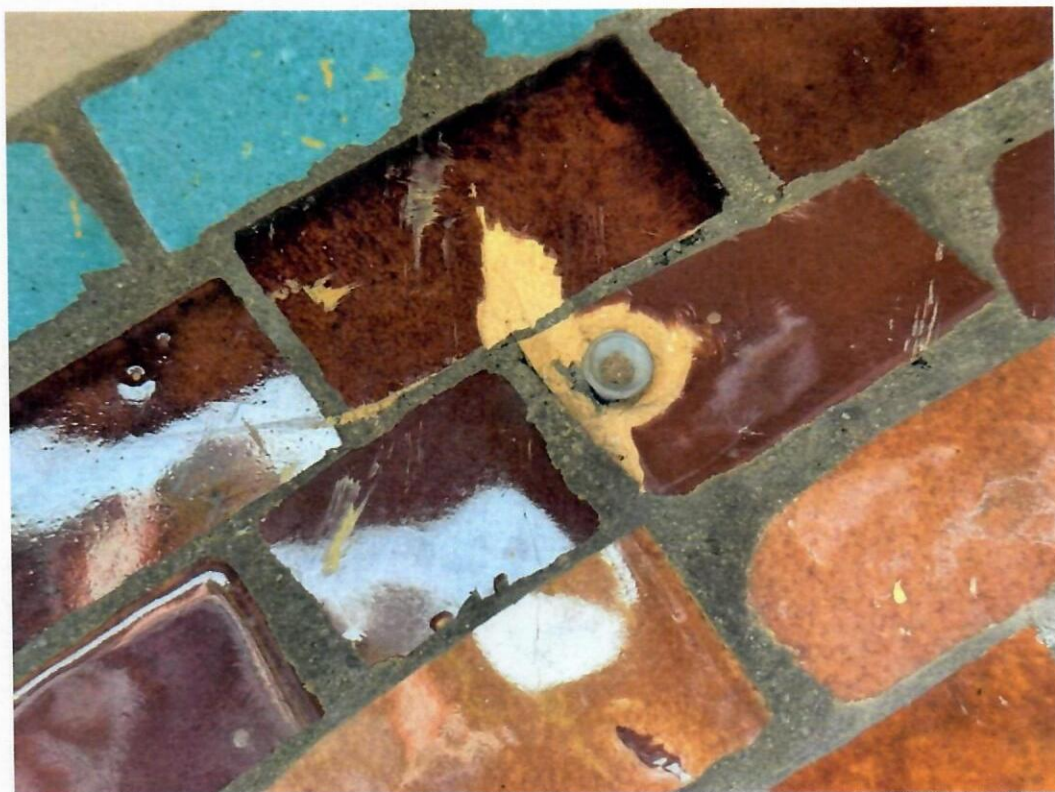
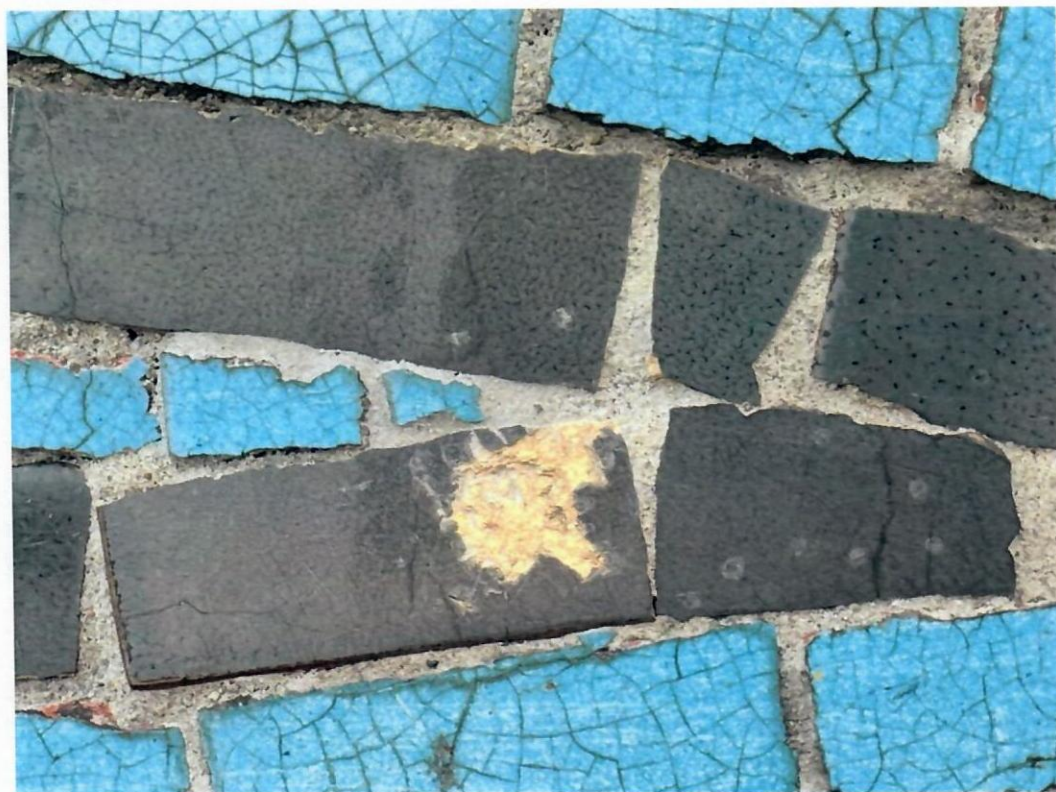
W wielu miejscach występują uszkodzenia mechaniczne zarówno płytek mozaiki jak i podłoża. Zniszczenia te, w większości powstały w wyniku uderzeń mechanicznych lub w wyniku niewłaściwego użytkowania; na licu widoczne są ślady po kołkach rozporowych i montażu tablic. W kilku miejscach występują pęknięcia i odspojenia mozaiki od podłoża. Zniszczenia tego typu mogły powstać w wyniku błędów technologicznych powstałych podczas tworzenia mozaiki lub w wyniku działania fizycznych naprężeń wywołanych

**Fot. 12.** Mechaniczne uszkodzenia szkliva na powierzchni płytek.

**Fot. 13.** Mechaniczne uszkodzenia szkliva na powierzchni płytek.

**Fot. 19.** Mechaniczne uszkodzenia szkliva na powierzchni płytek.

12. **Uzupełnienie drobnych ubytków w płytkach** należy wykonać zaprawą mineralną barwioną w masie, o właściwościach optycznych i wytrzymałościowych zbliżonych do oryginału, np. Restauriermörtel Remmers, zaprawy Optolith.

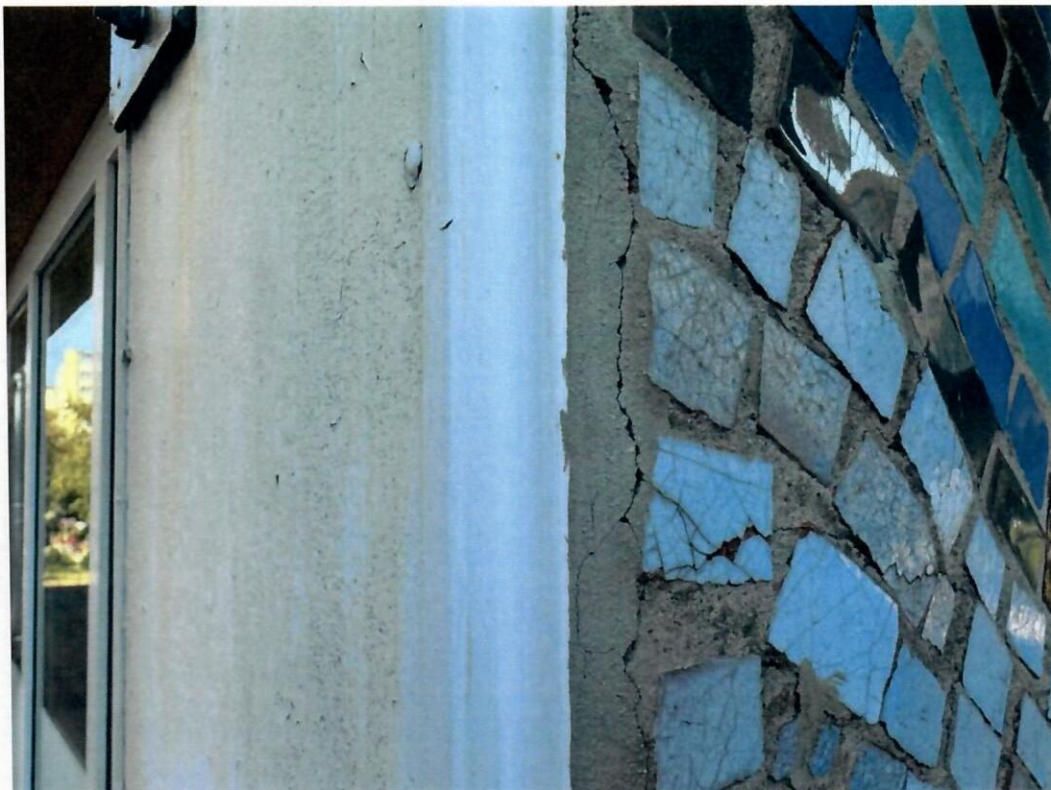
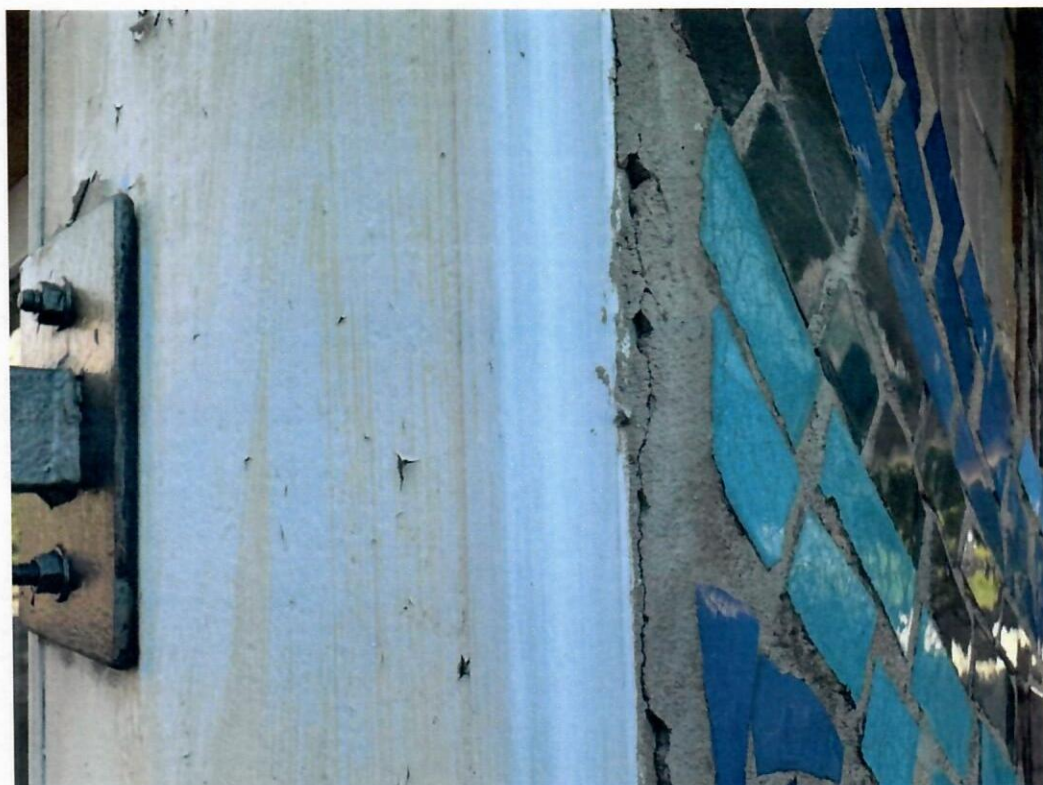
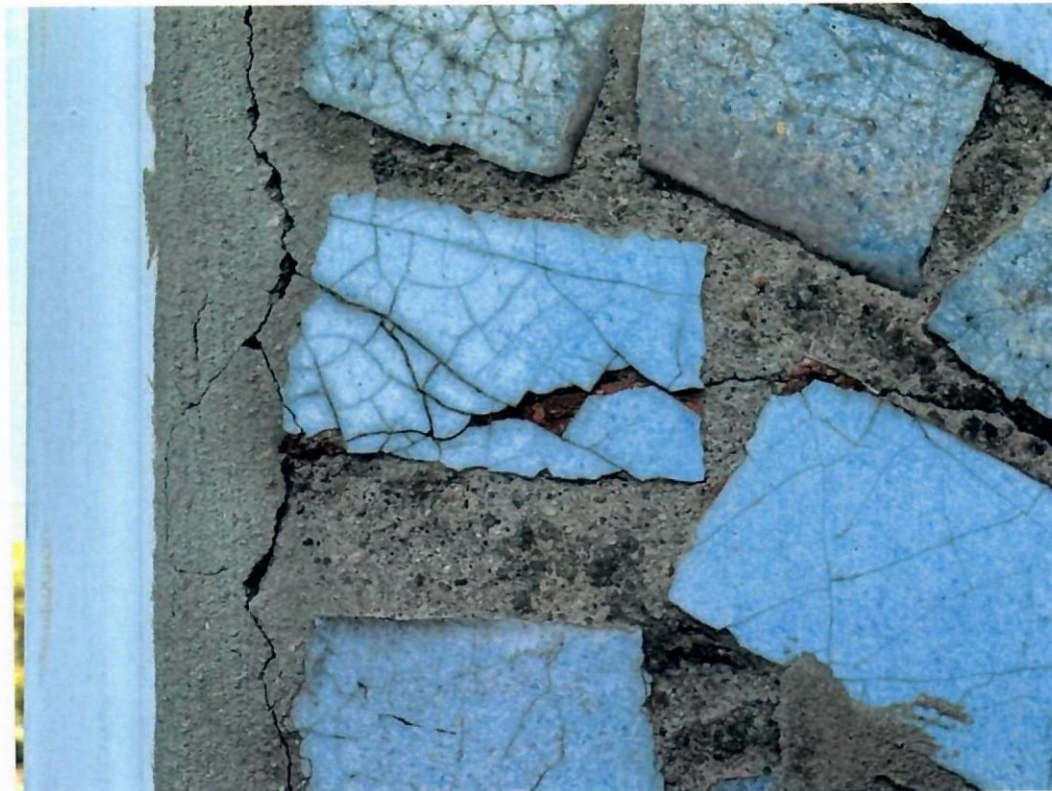
zmianami czynników atmosferycznych; temperatury i wilgotności lub w wyniku pracy konstrukcji budynku.

**Fot. 16.** Spękania i odspojenia szkliva na powierzchni płytek, pęknięcia na krawędzi mozaiki.

**Fot. 17.** Spękania i odspojenia szkliva na powierzchni płytek, pęknięcia na krawędzi mozaiki.

**Fot. 18.** Spękania i odspojenia szkliva na powierzchni płytek, pęknięcia na krawędzi mozaiki.

10. **Podklejenie odspojień mozaiki.** Odspojenia mozaiki należy podkleić metodą iniekcji, do tego celu można zastosować, np KSE 500 STE z wypełniaczami KSE Füllstof A+B firmy Remmers, lub wapno hydrauliczne typu Ledan TB1.

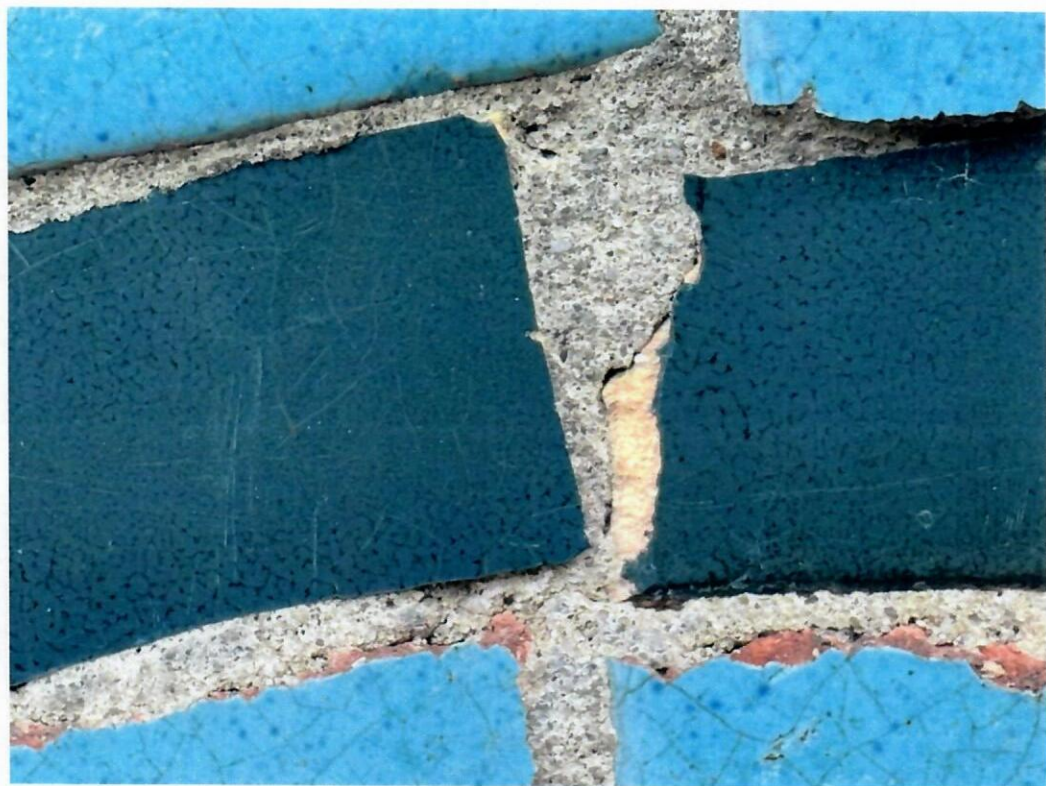
**Fot. 21.** Spękania i odspojenia szkliwa na krawędziach płytek.

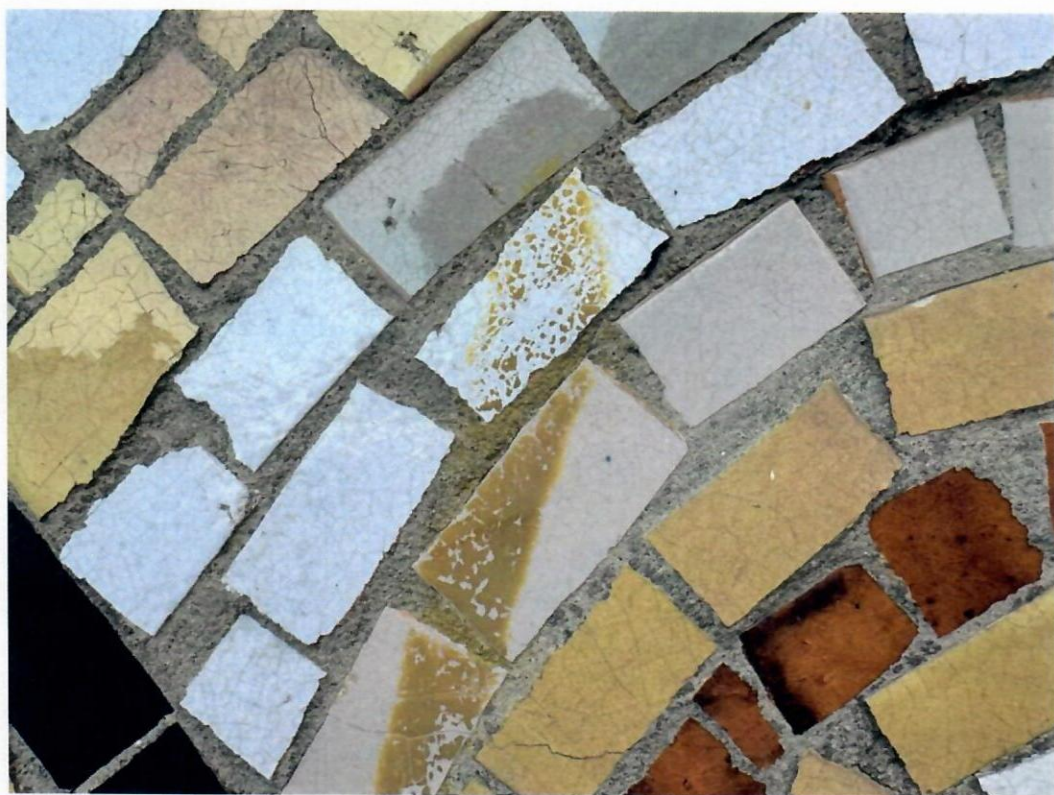
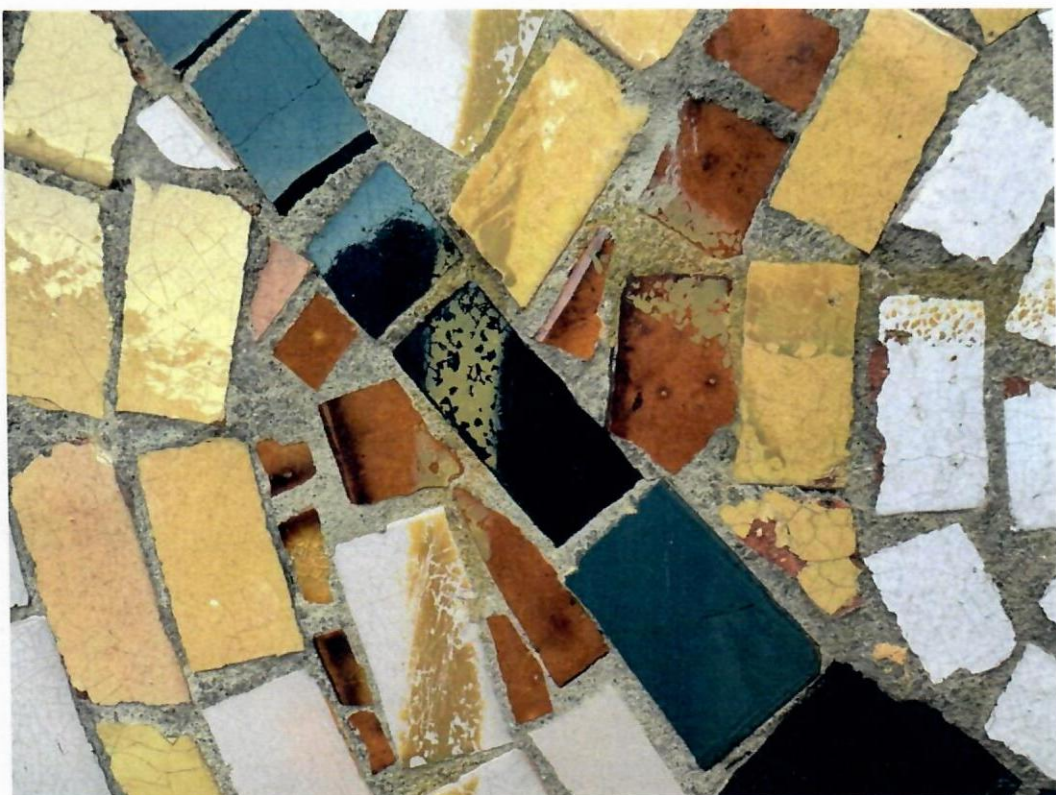
**Fot. 23.** Graffiti wykonane farbami w sprayu na powierzchni mozaiki.

**Fot. 24.** Graffiti wykonane farbami w sprayu na powierzchni mozaiki.
